## QUALITÉ DE L'EAU ET CONTAMINATIONS DANS L'ESTUAIRE DE LA SEINE

# Les macrodéchets

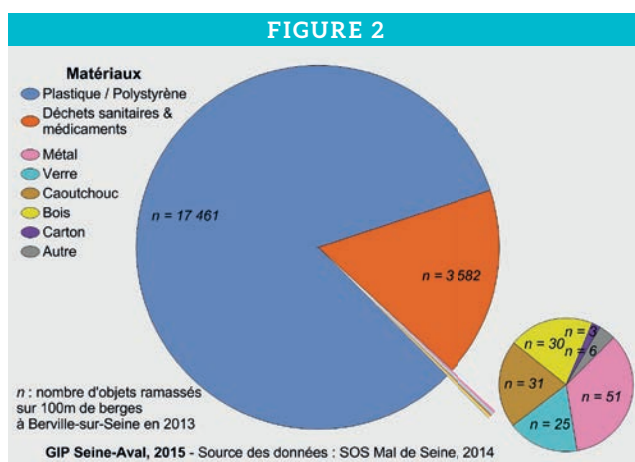
Un protocole européen OSPAR, basé sur l'identification et le comptage des macrodéchets présents sur un linéaire de rivage, permet d'établir des statistiques à l'échelle des zones littorales et de documenter l'évolution des sites suivis. Sur le site de Berville-sur-Seine (76), ce protocole de surveillance standard a été appliqué en 2012 et 2013 sur 100 m de berges par l'association SOS Mal de Seine. Environ **20000 objets ont été ramassés en 2012 et en 2013** (respectivement 110 et 80 kg, soit 3,5 et 2,5 m<sup>3</sup>), avec une forte prédominance d'objets en **plastique/polystyrène** (morceaux de plastique, emballages et bâtons de confiserie, bouchons, capsules, couvercles, emballages alimentaires...), de **déchets sanitaires** (cotons-tiges, tampons hygiéniques...) et de **médicaments** [Figure 2 ; SOS Mal de Seine, 2014].

Objets ramassés sur 100 m de berges de Seine à Berville-sur-Seine.

- FIGURE 2** Cette figure présente le nombre d'objets ramassés sur une linéaire de 100 m de berges à Berville-sur-Seine (en 2013), suivant le protocole OSPAR. Les objets sont classés par catégorie de matériaux (plastique/polystyrène, déchets sanitaires/médicaments, métal, verre...). [Source des données : SOS Mal de Seine, 2014]

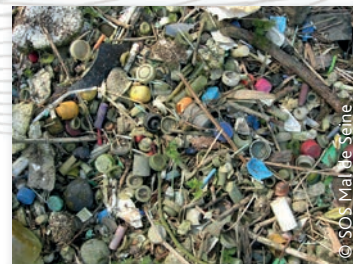
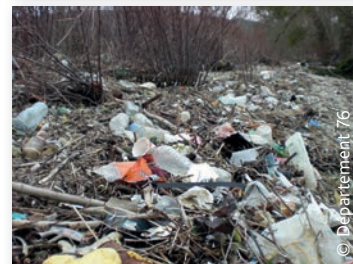
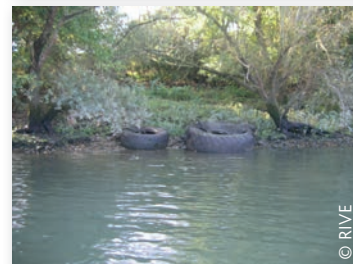
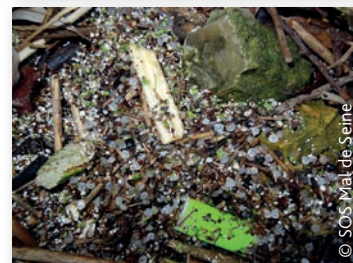
Déchets évacués entre 2008 et 2014 lors des opérations de nettoyage des berges de la Seine entre Rouen et Tancarville.

Lors des opérations de ramassage menées par différents acteurs, des comptages sont également réalisés. Ils permettent d'avoir des estimations des volumes de déchets collectés et d'illustrer la diversité des matériaux déposés en bord de Seine. En sept années de nettoyage, près de **1 500 m<sup>3</sup> de plastique**, **2,6 t de ferraille**, près de **30 000 bouteilles de verre** et **10 000 aérosols** ont ainsi été ramassés sur les bords de Seine, à l'aval de Rouen. Les ordres de grandeur des déchets ramassés annuellement sont relativement stables, ce qui montre que les dépôts, et donc les apports, sont continus [Figure 3 ; Département 76, 2014].

- FIGURE 3** Cette figure fait un bilan des déchets récoltés sur 16, puis 24 sites nettoyés en bord de Seine (linéaire de 45 km de berges entre Rouen et Tancarville) entre 2008 et 2014. [Source des données : Département 76]
